## Was Radfahrer in Germersheim stört ...

(... und was aus dem Blickwinkel der (neuen) StVO auch nicht mehr sein darf.)

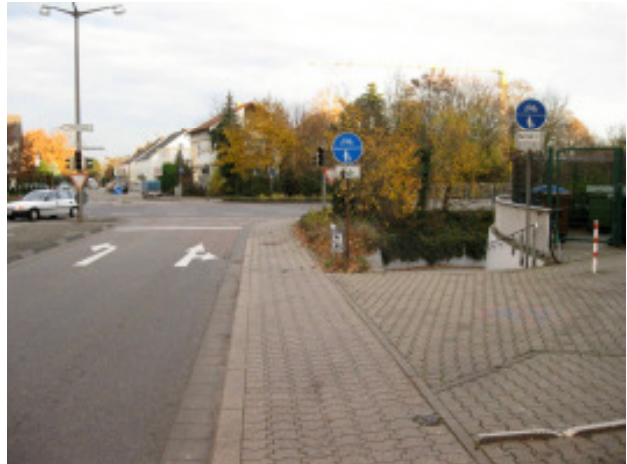
**Bild 1a:** In der Posthiusstr. Nähe SBK-Markt kann man, da für die Autos Tempo 30 gilt, gut und gefahrlos auf der Fahrbahn mitfahren. Bei der Fahrt Richtung Osten (Mozartstr.) wird aber alles anders, wenn man zur Kreuzung mit der Sonderheimer Landstraße (L552) kommt. Obwohl die Kreuzung mit einer Ampel gesichert ist, sollen die Radfahrer nun von der Fahrbahn verschwinden ...

Wir empfehlen, auf der Fahrbahn weiter Richtung Mozartstraße zu fahren. Wer nach rechts in die Sonderheimer Straße einbiegen möchte kann es hier tun, denn hier ist eine Auffahrt auf den dortigen getrennten Geh und Radweg.

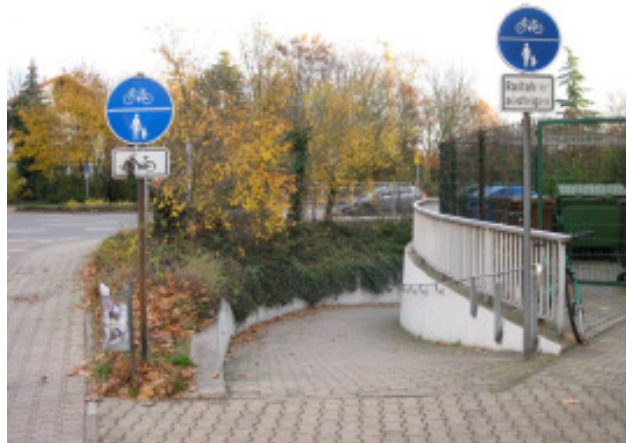
**Bild 1b:** ... sehr verwirrend diese Beschilderung: Plötzlich müssen die Radfahrer auf dem ca. 1,60 m breiten Gehweg fahren, selbst Mofas sollen das tun. Es gibt hier aber keine Absenkung der Bordsteinkante. Wer versuchte, hier die Fahrbahn zu verlassen würde an der 5-6 cm hohen Bordsteinkante einen mächtigen Schlag für seinen Rücken und eine Delle in den Felgen riskieren. Ungeübte könnten hier auch leicht stürzen. Das selbst Mofas hier auf den Gehweg sollen, verwundet.

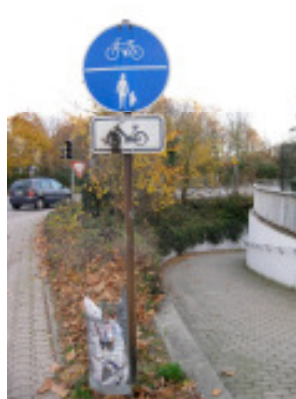
**Bild 1c:** Schilder stehen ja immer rechts der Fahrbahn, für die sie gelten. Gemäß der Bewschilderung müsste man sich also für ein Übel entscheiden, über die hohe Bordsteinkante weiter auf dem Gehweg oder durch die Unterführung fahren. Aber halt, durch die Unterführung darf man nicht fahren, dort steht auch „Radfahrer absteigen“ ...

Vz. 240 mit dem Zusatzschild „Mofas frei“

Der ADFC vermutet, das es sich hier um Schilderschätze aus alten Zeiten handelt, die in Vergessenheit geraten sind. Beide Schilder sind nach StVO unzulässig. Links ist die Fahrbahnbreite für den Radverkehr zu gering, rechts ist die Beschilderung widersprüchlich.

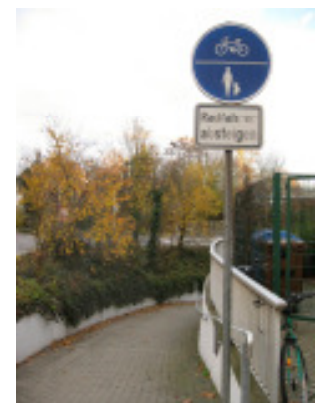
Vz. 240 mit Zusatzschild „Radfahrer absteigen“

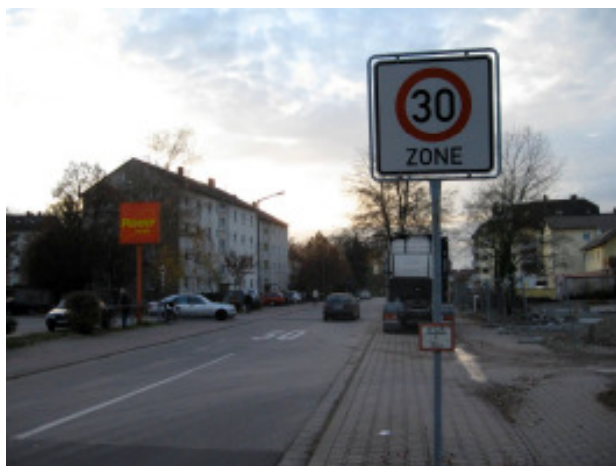
**Bild 2a:** Am Kreisel „Josef-Probst-Str. / F.-Ebert-Str.“ beginnt eine Tempo-30-Zone. Hier sind Radwege eigentlich unzulässig, weil man bei Tempo 30 ohne Gefahr auf der Straße mitfahren kann ...

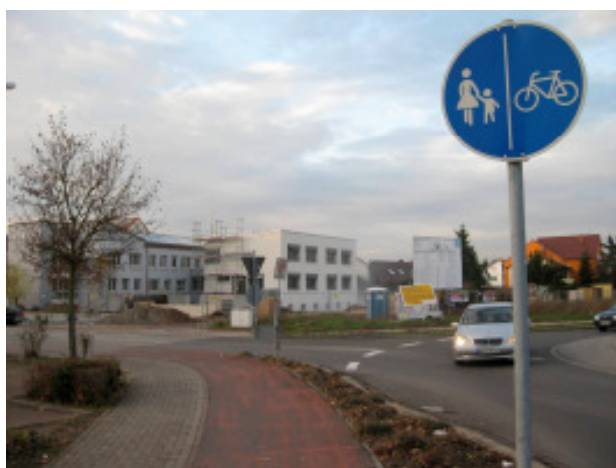
**Bild 2b:** ... trotzdem gibt es hier noch immer einen Radweg, das Foto zeigt die Ecke am Penny-Markt, wo der Radweg auf der linken Straßenseite in die F.-Ebert-Str. führt ...

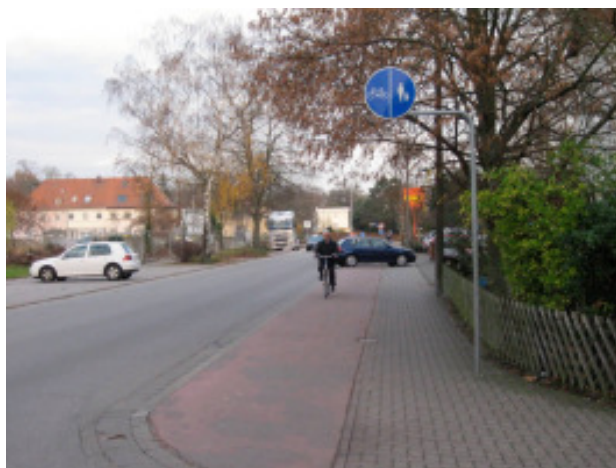
**Bild 2c:** ... hier die Ecke F.-Ebert-Str. / Theodor-Heuss-Str., wo der Radweg auf der linken Seite weiter führt. Hier ist es für Radfahrer sehr gefährlich, die aus Richtung Kreisel am Penny-Markt kommenden. Sie werden oft von einbiegenden Autofahrern aus der T.-Heuss-Str. nicht beachtet, obwohl sie Vorfahrt haben (rechts-vor-links).

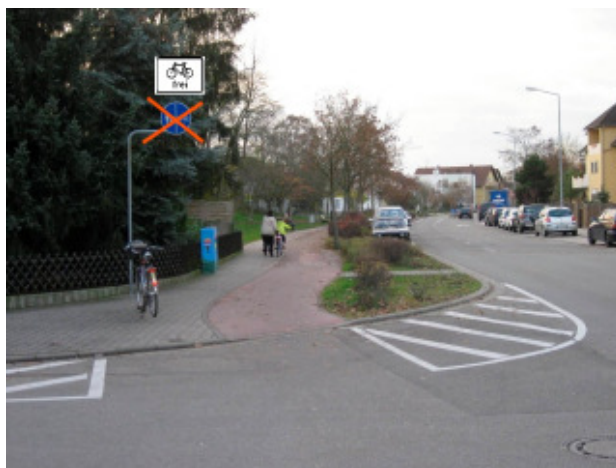
**Bild 2d:** Solche links geführten Radwege mit Benutzungspflicht sind nach der neuen StVO innerorts unzulässig, sie dürften allenfalls mit dem Schild „Radfahrer frei“ versehen sein, das aber nicht verpflichtend ist. Radfahrer hätten dann die Wahl und dürften auch sicherer auf der Fahrbahn fahren ...

Die Grafik zeigt, welche Risiken Radfahrer eingehen, wenn sie auf dem Radweg unterwegs sind:

Unfallrisiken für den Radverkehr	Kennzahl zum Unfallrisiko	Art der Radverkehrsführung und Fahrtrichtung
	1,0	Auf der Fahrbahn geradeaus fahren
	1,1	Geradeaus fahren auf einem Radfahrstreifen
	3,4	Linksabbiegen auf der Fahrbahn
	3,4	Geradeausfahren auf einem baulich getrennten Radweg
	11,0	Linksabbiegen vom einem baulich getrennten Radweg
	11,9	Geradeausfahren auf einem Radweg links der Fahrbahn
Grafik: Erika Ciesla, Mannheim

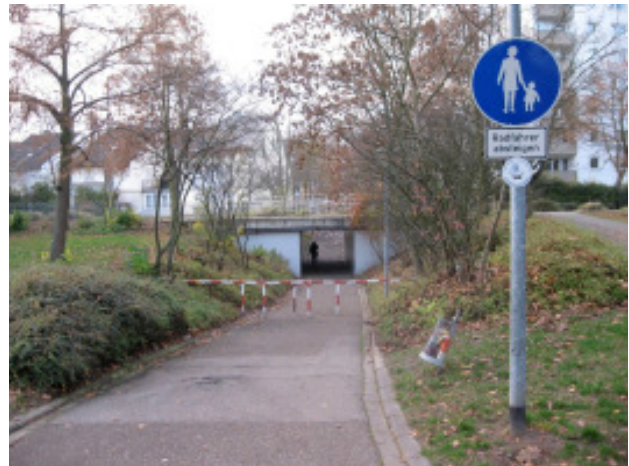
**Bild 3a:** Josef-Probst-Straße, Unterführung am Wasserturm. Hier könnte man mit dem Rad sicher und bequem die stark befahrene Josef-Probst-Str. unterqueren, wenn die Stadtverwaltung die Strecke nicht als Gehweg vorgesehen hätte. Die Barrikaden (Fachbegriff „Umlaufschranken“) sind unpassierbar ...

**Bild 3c:** Der ADFC empfiehlt die Beschilderung in Gehweg, Radfahrer frei zu ändern und die Sperren abzubauen. Radfahrer müssen dann Rücksicht auf die Fußgänger nehmen und dürfen nur Schrittgeschwindigkeit fahren.

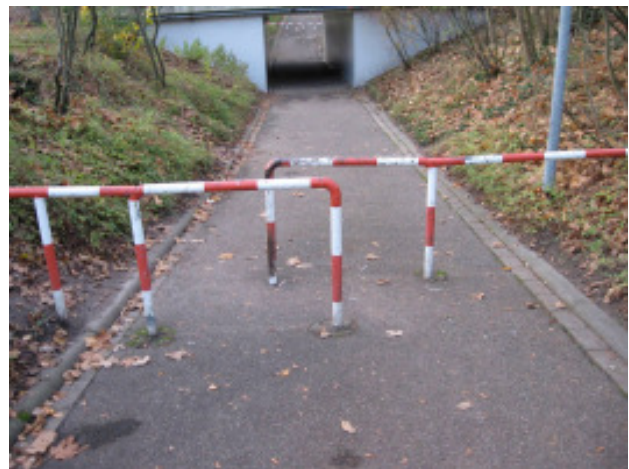
**Bild 3b:** ... hier kommt niemand mehr fahrend durch, schon gar nicht mit einem Kinderanhänger.
